Dijkbebouwing, een ondergewaardeerd fenomeen

SUZAN JURGENS

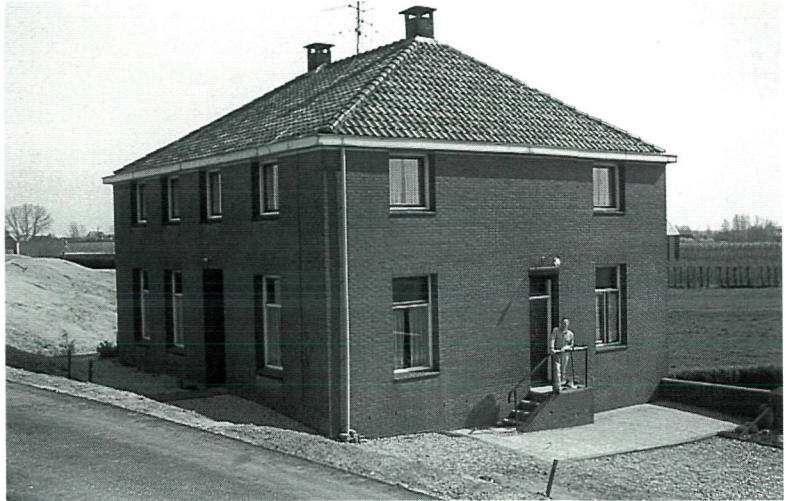
*De bewoner van Waaldijk
1 in Dreumel bij zijn
'ondergewaardeerde'
woning*

Ten behoeve van dijkverzwaringen worden dateringen opgesteld van dijkpanden aan de hand van waarneming vanaf de buitenzijde. Ook bij de Waaldijk in Dreumel is een dergelijke dateringswijze gebruikt (Brans, 1994). Uit onderzoek blijkt geen verband als deze datering wordt afgezet tegen de, van het waterschap afkomstige, hoogtecijfers van de dijk en de daaraan gelegen panden. Deze 'oppervlakkige' dateringen blijken geen bruikbare gegevens op te leveren. Juist dijkwoningen, van eenvoudige signatuur als ze zijn, zijn dikwijls zeer verbouwd en 'verfraaid', aan de eisen van moderne tijd en mode aangepast. Er zijn verschillende verbouwingsfasen te herkennen, waarvan die uit de periode rond de laatste eeuwwisseling gezorgd heeft voor het huidige, laat-19^e-eeuwse uiterlijk van vele oudere panden. Voor wat voor verrassingen dit kan zorgen leert ons het pand Waal-

dijk 1 in Dreumel. Dit pand toont een moeilijk te dateren vorm en uiterlijk. Op de kadastrale minuut van 1832 staat hier een huis aangegeven, maar het is niet zonder meer te zeggen of het nu nog om hetzelfde gebouw gaat. De eigenaar zei echter over 'onderaardse gangen' te beschikken, dus interesse voor bezichtiging was snel gewekt. De verrassing was volledig toen bleek dat de kelder verdieping onder andere bestond uit enkele vertrekken met ribloze kruisgewelven. Hoewel zonder nader onderzoek niets definitiefs te zeggen is brengen deze de ouderdom meteen op eerste helft 17^e eeuw of nog eerder. Ook vele andere dijkpanden blijken interessante kelders te hebben, meestal voorzien van tongewelven, die toegepast zijn van de Middeleeuwen tot in de 19^e eeuw. Hieruit blijkt, dat vele woningen in elk geval al een oude oorsprong hebben en dat de term '19^e eeuw' dikwijls toch te kort doet aan deze woningen.
